SUBSTITUIÇÃO DOS ROLETES DAS CAIXAS DE SINTER(SETORES) DA SINTERIZAÇÃO # 4 POR ROLAMENTOS DE ROLOS CILÍNDRICOS.(1)

O presente trabalho visa o aumento da vida dos componentes das caixas de Sinter(setores) da Sinterização nº 4, reduzindo os custos de manutenção envolvidos nas substituições dos mesmos.

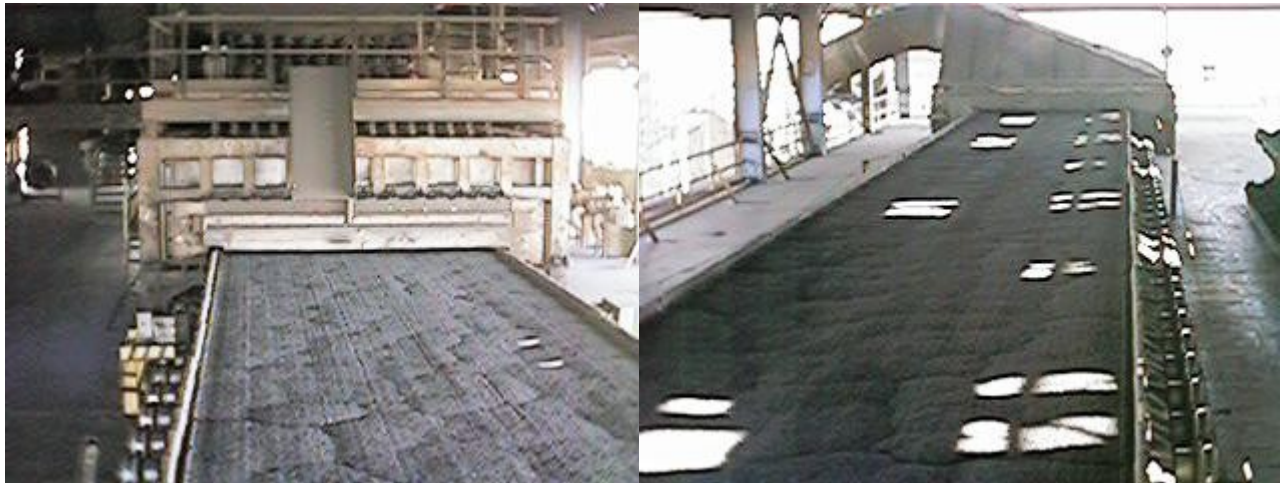
Fig.1 – Fotos da Máquina, onde vemos as caixas de Sinter (setores) em trabalho.

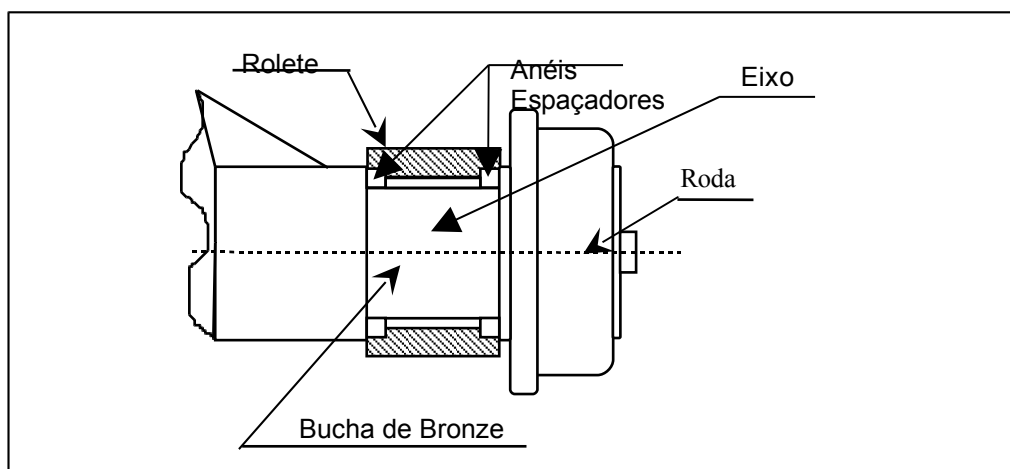
Fig.5 – Detalhes do conjunto original de eixo das caixas de Sinter.

3.2 - Com base nas observações, concluímos que a necessidade de troca dos eixos devia-se a deficiência do projeto do conjunto dos eixos das caixas de Sinter, que previam a montagem das buchas de bronze nos roletes com interferência e estes deslizando sobre os eixos (veja a fig.4), desgastando-os. Entretanto o problema não seria resolvido somente com a inversão, ou seja, montagem das buchas de bronze sobre os eixos com interferência e os roletes deslizando sobre as buchas, porque continuaríamos com o desgaste excessivo entre as partes deslizantes uma vez que havia também deficiência na vedação.

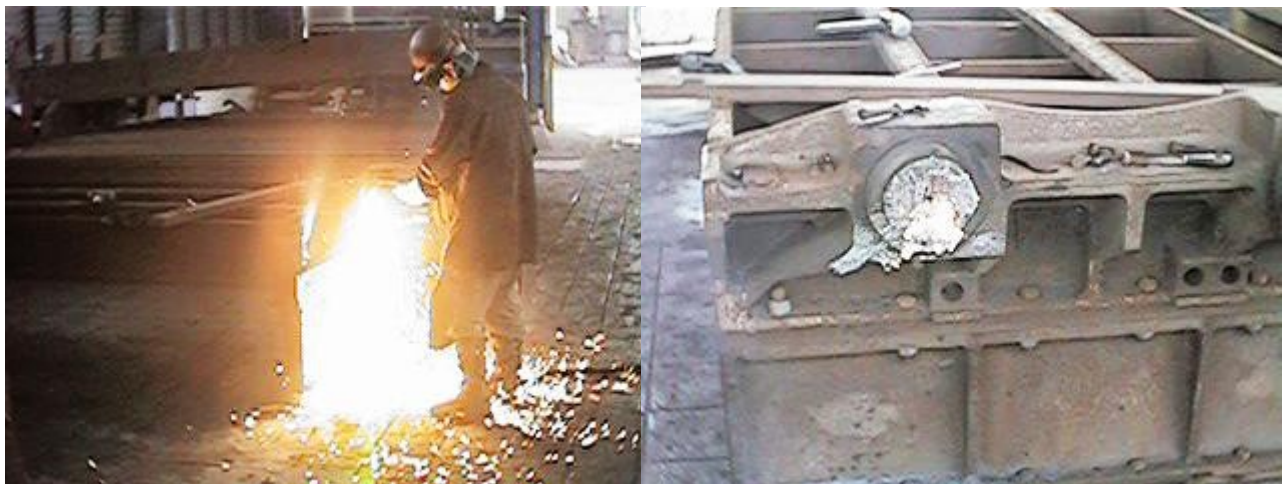
Fig.7 – Detalhes do corte do eixo das caixas de Sinter(setores).

- Melhoria do transporte das caixas de Sinter sobre o Sprocket e trilho de transição;
- Eliminação das necessidade de corte do eixo para sua troca;
- Moral elevado da equipe de oficina;
- Eliminação da condição insegura durante o corte dos eixos das Caixas de Sinter da máquina;
- Eliminação do desperdício de lubrificante durante as lubrificações de rotina nas rodas.

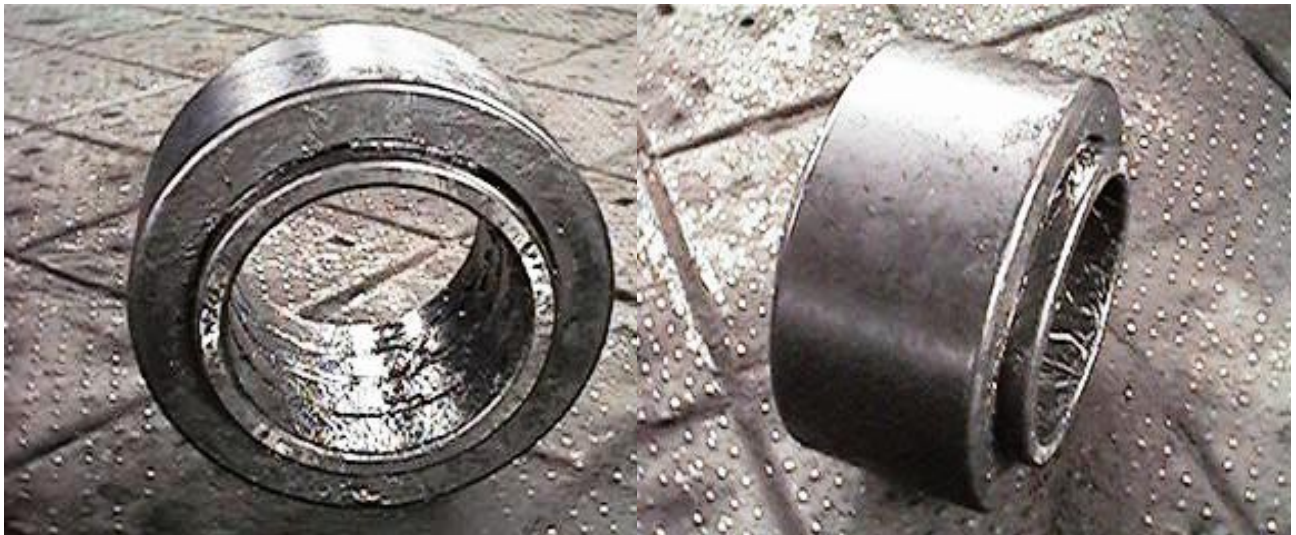
fig. 9 - Fotos do rolamento TRM-150, utilizado nos eixos das caixas de Sinter(setores).

PROBLEMA	AÇÃO	RESULTADO
Desgaste excessivo da bucha.	Substituição da bucha por rolamento blindado .	Vedação superior do rolamento impede o desgaste excessivo do mesmo.
Desgaste excessivo do eixo.	Substituição da bucha por rolamento blindado .	Montagem do rolamento sobre o eixo, com interferência, impede deslizamento do mesmo sobre o eixo, impedindo .
Gastos de Mão de obra para troca do eixo(3,5Hh).	Substituição da bucha por rolamento blindado .	Não é mais necessária a troca dos eixos a cada troca das buchas.

Ao iniciarmos os testes com o rolamento TRM-150 já percebemos sua superioridade com relação ao conjunto original de rolete e bucha de bronze. Assim, após 1 ano de testes, adquirimos os rolamentos necessários para substituímos todos os roletes.
